Suite à des opérations chirurgicales, notre fils Julien a dû être plâtré des 2 jambes, des orteils au haut des cuisses. Il n'avait pas le droit de s'asseoir, mais pouvait être en position semi-allongée. Comment faire ses besoins, car il n'arrivait pas à aller à la selle complètement allongé ? Son centre de rééducation lui proposa une couche, ce qui est difficilement acceptable à 16 ans...

Son papa a acheté l'assise d'une chaise percée et le seau adapté (en pièces détachées). Nous avons à la maison un fauteuil roulant manuel avec dossier inclinable (mais pas assez) et repose-jambes, pliable avec un croisillon sous l'assise.

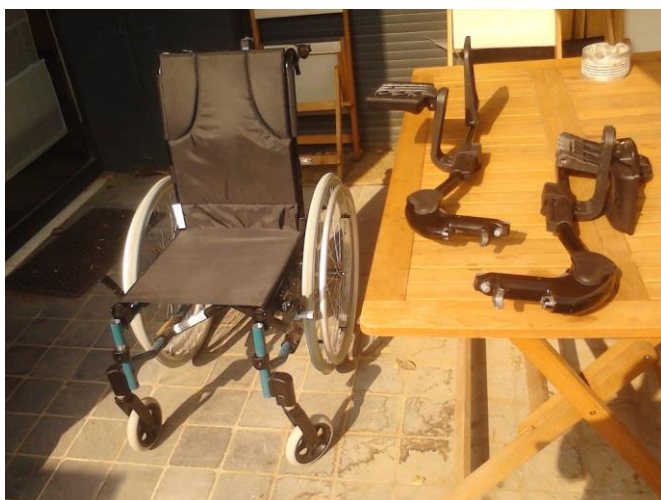
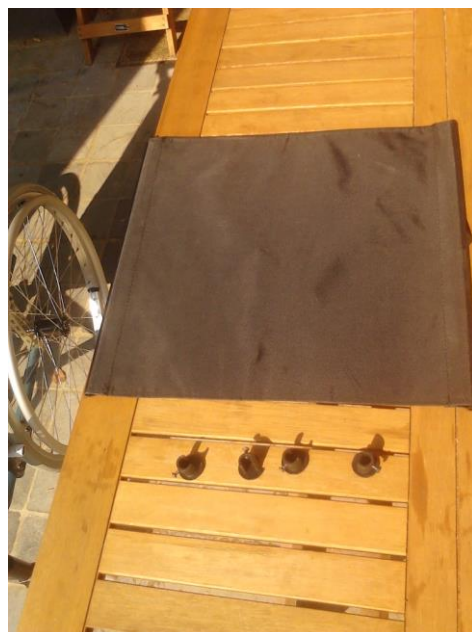
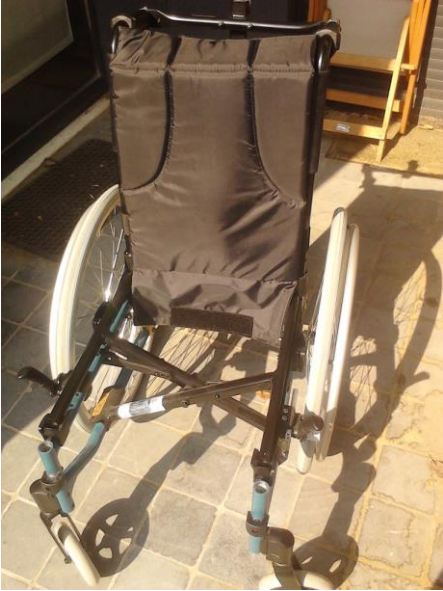
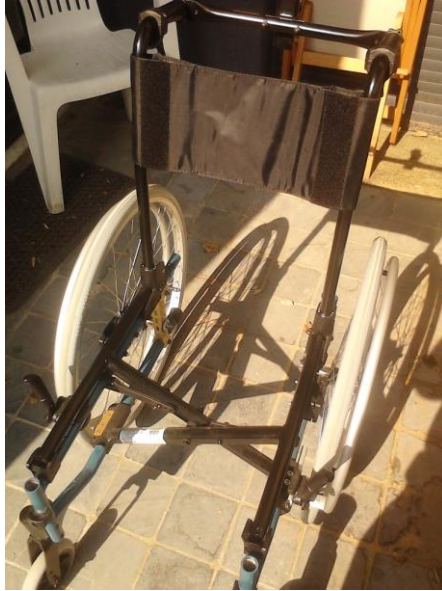
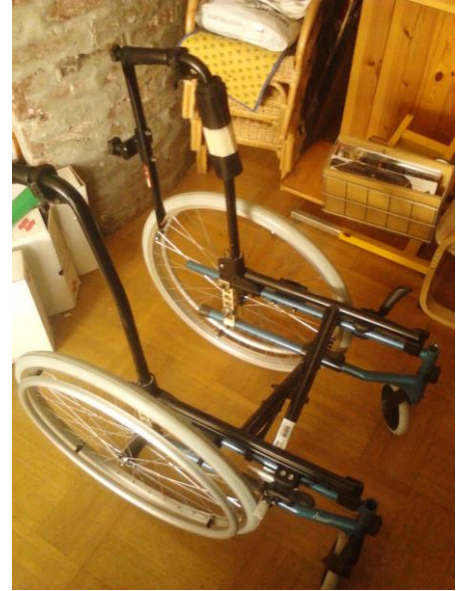
1 – déshabillage du fauteuil

Son papa a enlevé l'assise et le dossier (en toile), a usiné la planche de l'assise percée pour pouvoir y insérer les rotules des repose-jambes tout en positionnant le seau en avant du croisillon du fauteuil.

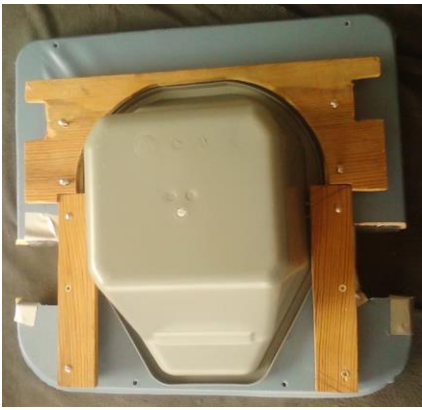
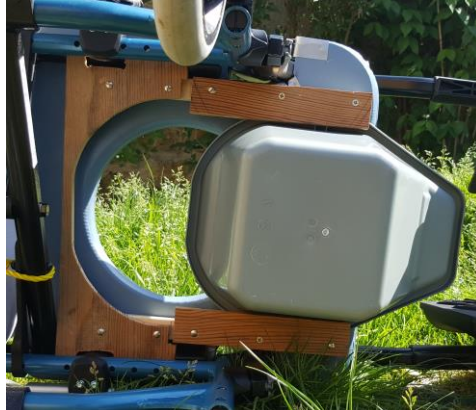
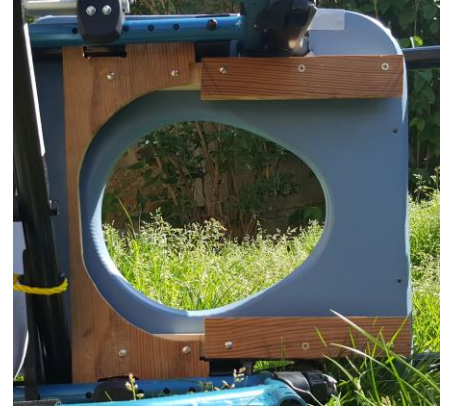
2 – assise

Cet usinage a également pour intérêt d'immobiliser l'assise en translation.

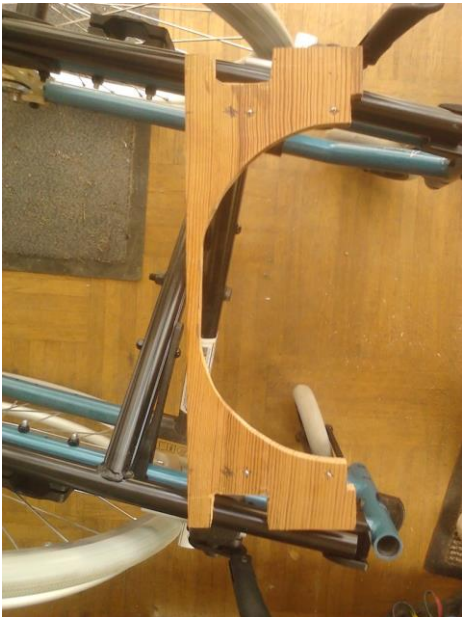
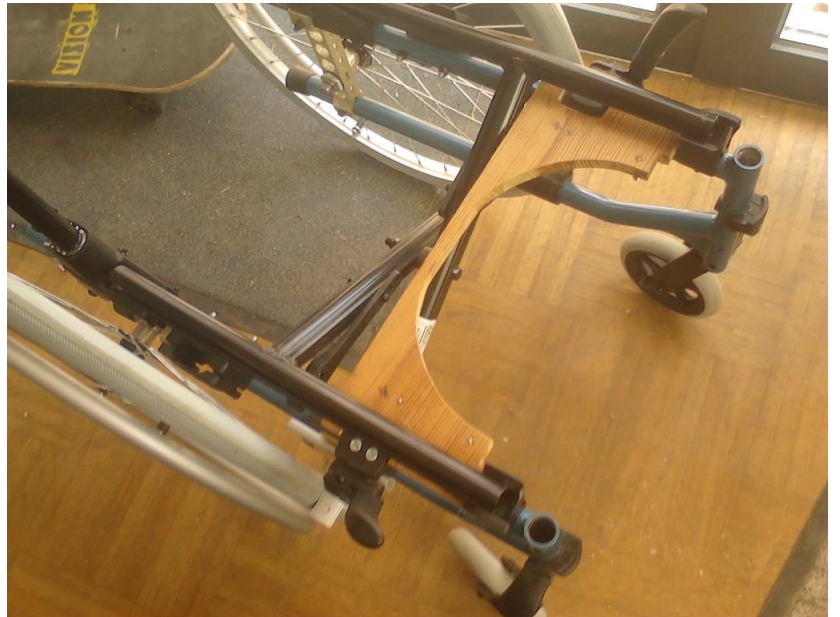
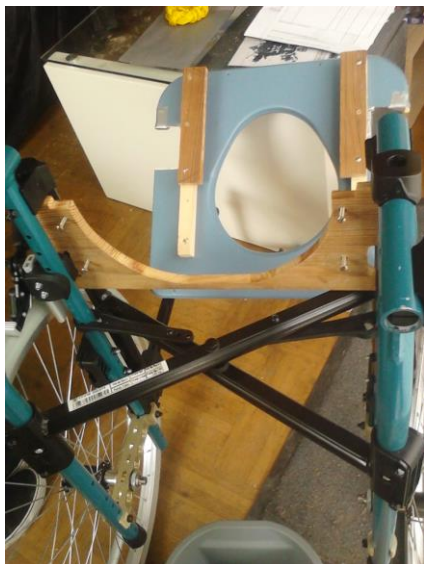
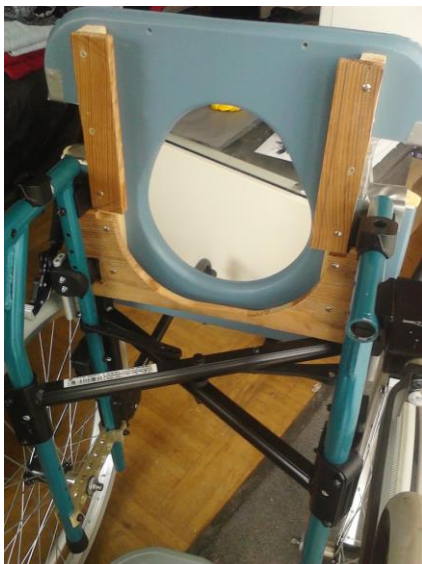
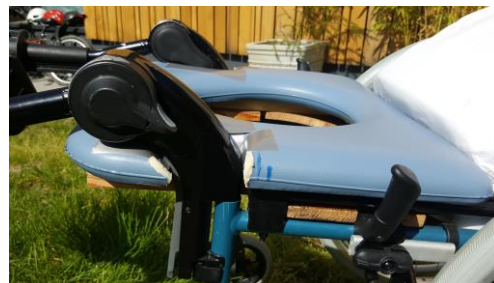
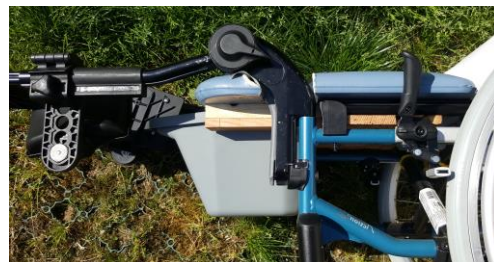
2 – pose de l'assise

Par ailleurs, le système permettant de fixer et coulisser le seau sous la chaise percée faisait partie du châssis de celle-ci et était donc absent. Nous avons donc réalisé des glissières en bois tout en utilisant ce même bois pour enserrer les barres horizontales de fixation de l'assise.

Ainsi la nouvelle assise percée avec seau était totalement fixée au fauteuil.

Dernier point : le fait d'avoir beaucoup rabaissé le dossier aurait eu tendance à déplacer le centre de gravité vers l'arrière, faisant basculer le fauteuil. Avoir dû avancer l'assise pour passer devant le croisillon a naturellement corrigé cela, le fauteuil reste équilibré sans barre anti-bascule.

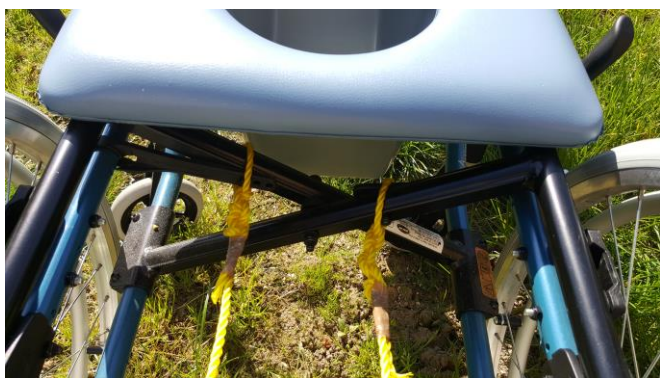
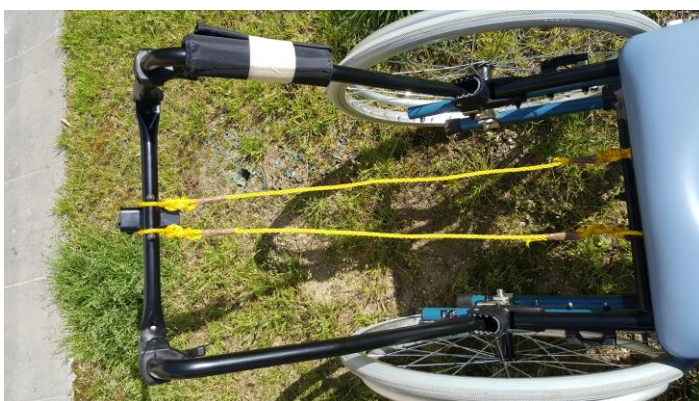
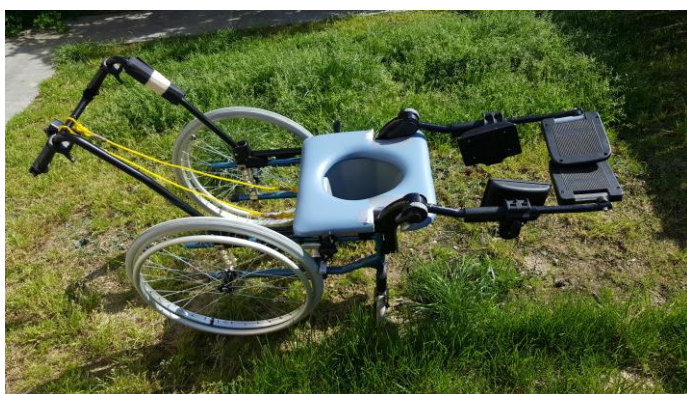
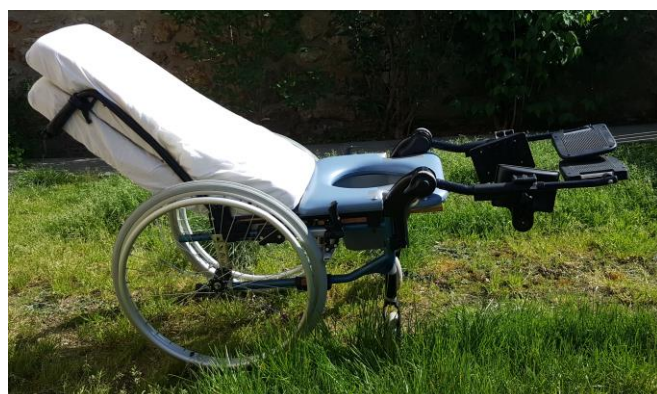
2 – pose du dossier

Pour le dossier, 2 ficelles tendues entre la barre de poussée et le croisillon servent de support (hamac) pour 2 petits coussins de lit évolutif d'enfant Ikéa (qui par chance ont exactement les bonnes largeur et longueur), permettant ainsi une inclinaison de dossier inférieure à 30°.
